## **PREBENTZIO DELEGATUAK**

## **[EGITURAK TAILERRA]**

informe hau 2010-07-12 lan segurtasun eta osasun batzorde nagusiko bileran entregatuta  
*informe entregado el 2010-07-12 en la reunión del comité general de seguridad y salud laboral*

## TALLER DE ESTRUCTURAS

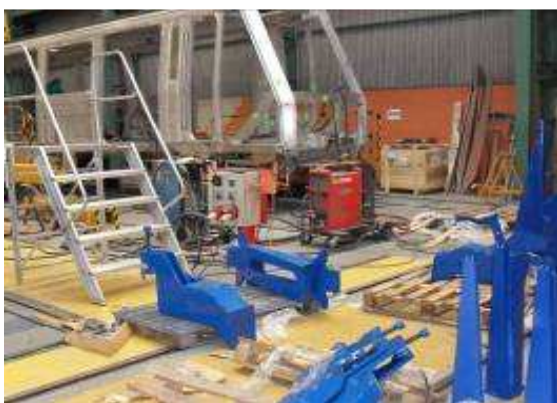
**E nabean anabasa /** Desorden en la nave E

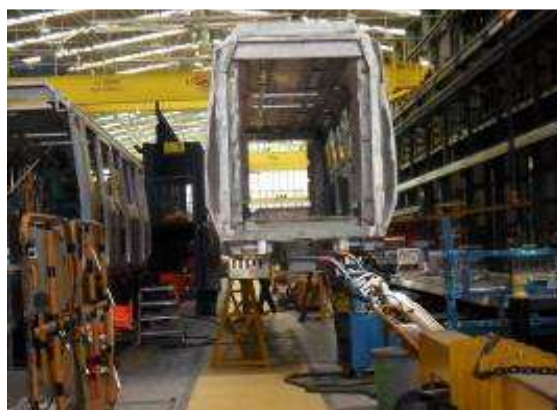
**E nabeko pasilloa okupatua /**Invasión pasillo central naveE

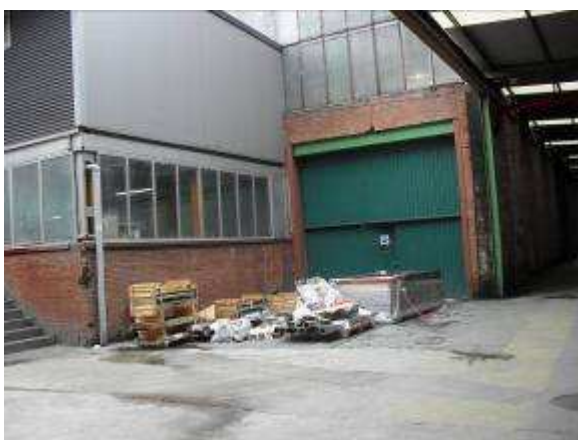
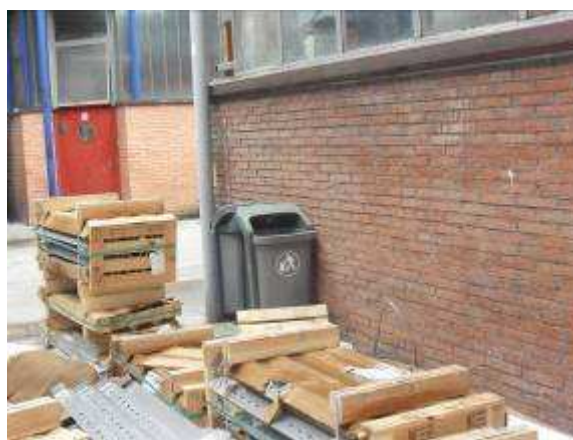
**E nabeko sarreran anabasa**

Desorden en la entrada de la nave E

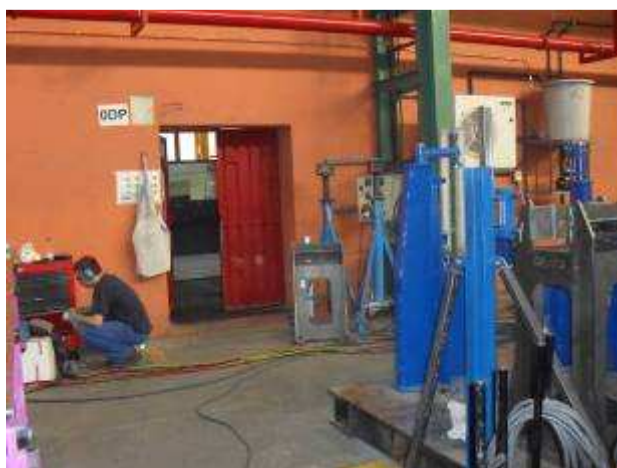
**Komunetako sarrera zehaztu edo mugatu gabe**

Acceso sin delimitar para entrar a los servicios compartidos por los trabajadores de la forja en la nave E

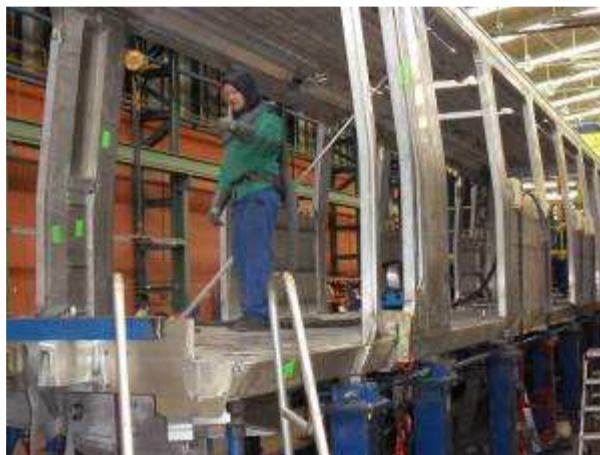
E nabean babesik gabeko lanak kotxe barruan

**Ibilgailuetako hutsuneak ez daude babesturik eta beraz erorketa arriskua handia da. Arazo hau pedido guzietan ematen da eta aspaldidanik konpondu beharko luke.**

*El riesgo de caída de personas a distinto nivel por la inexistencia de protecciones en los huecos de los vehículos, son problemas comunes en todos los pedidos, cuya solución se tenía que haber tomado hace mucho tiempo e implantado al resto de pedidos, hecho que no ocurre*

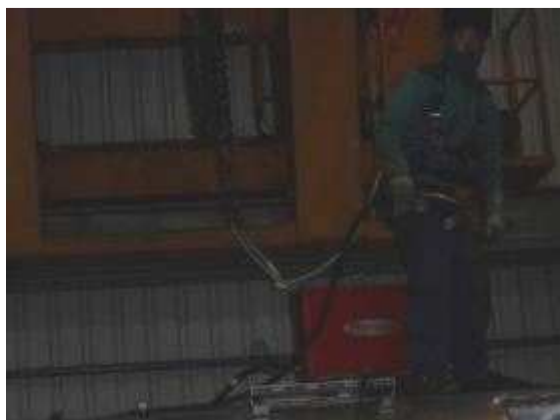
**Arnesa garabiari lotuta (5.nabean)**  
Arnés anclado en grúa pórtico de la nave 5

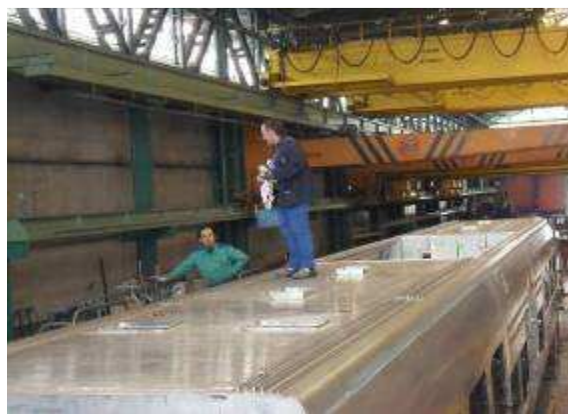
**5.nabean tetsu gaineko lanak arnes zein linearik gabe**  
Trabajos sobre techo sin arnés ni línea de vida en nave 5

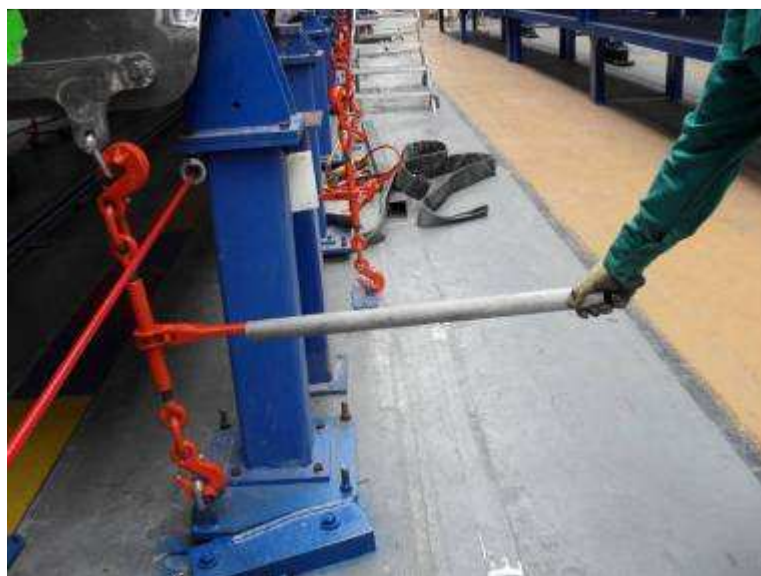
**Kaxak zein bastidoreak eusteko sistema berria. Sistema honek katedralak ordezkatzeko eta lana nekezagoa egiteaz gain, lixatuko aspirazioa erabiltzea eragozten du.**

Nuevo sistema de sujeción de bastidores y cajas que sustituye a los conformadores (catedrales), que supone mayor penosidad en el trabajo y no poder utilizar la aspiración recientemente instalada.

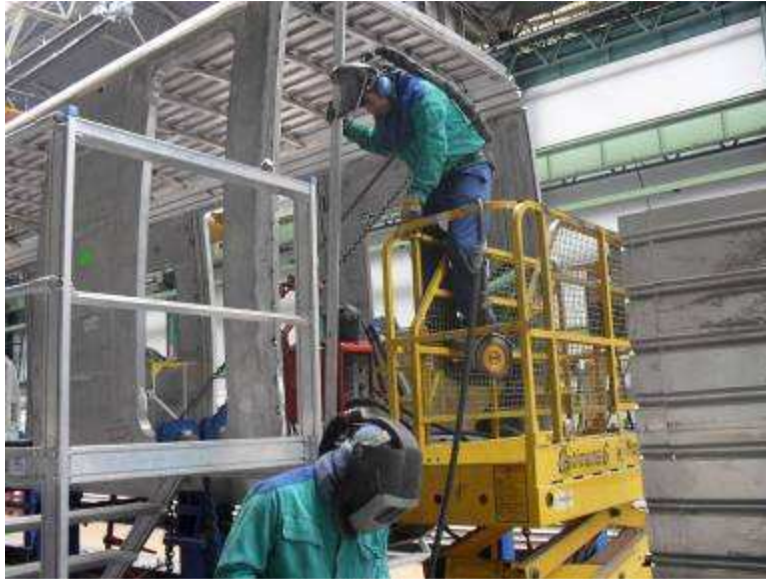
**6.nabean langileak erortzeko arriskuan**  
Trabajando hacinados y con riesgo de caída a distinto nivel en nave 6.

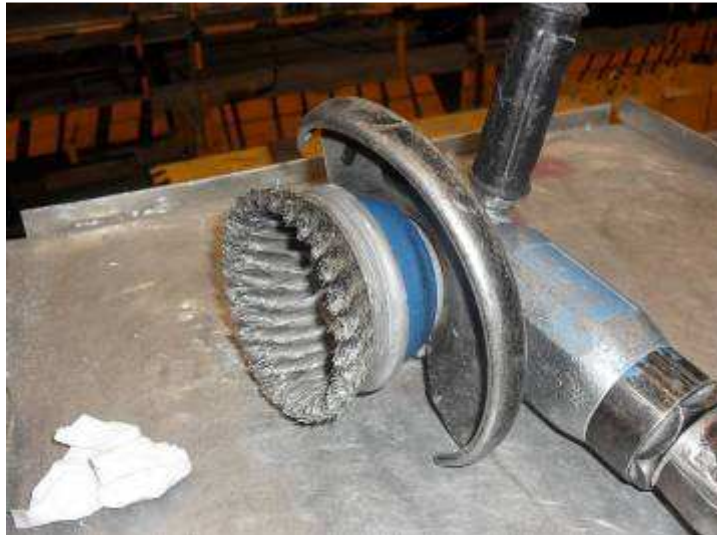
**Herreminta honi lan prozedura falta zaio/Cepillo de púas del que falta procedimiento de trabajo.**

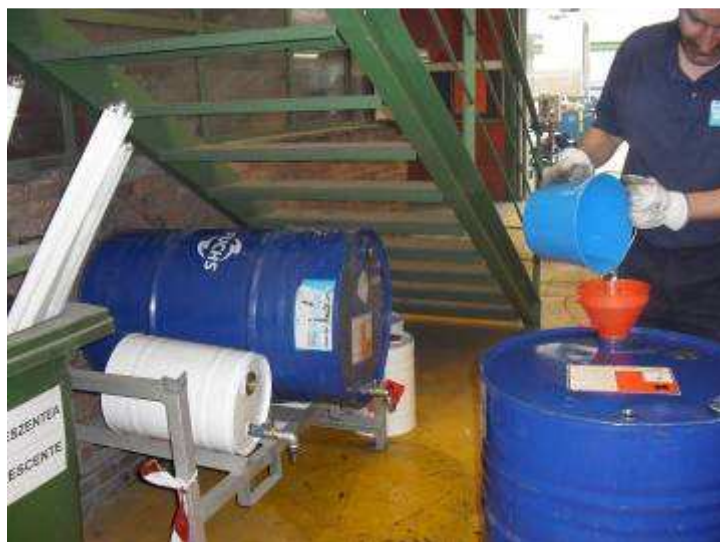
**Sua hartu dezaken likido isuria 5. nabean/Derrame de liquido inflamable en la nave 5.**

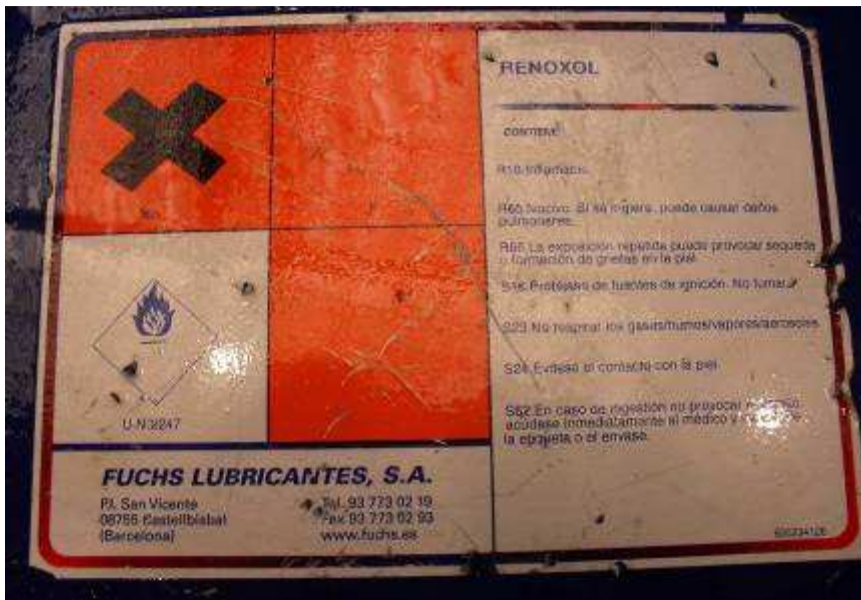
**Produktu honen etiketa ez dago erregistraturik prebentzio zerbitzuko artxiboetan/Etiqueta del producto que no esta registrada en el archivo de productos quimicos del servicio de prevención.**

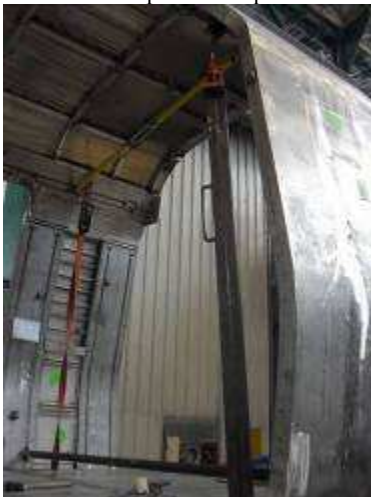
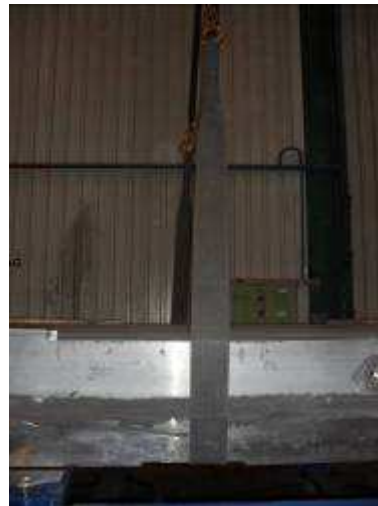
**Babesik gabeko eslingak. Bezeran intzidente ba teman zen horrelako eslingekin**

**Eslingas sin protección utilizándose a los días después de suceder un incidente por dicho motivo.**

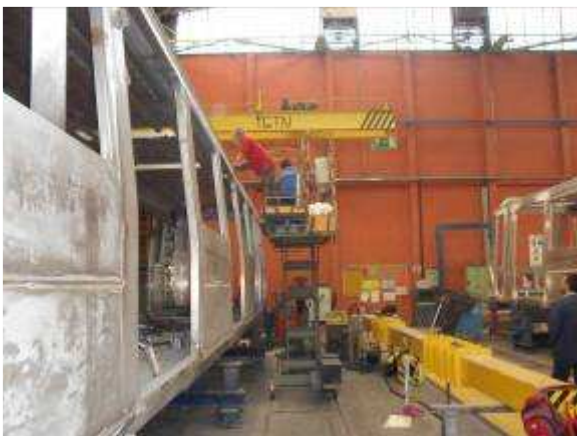
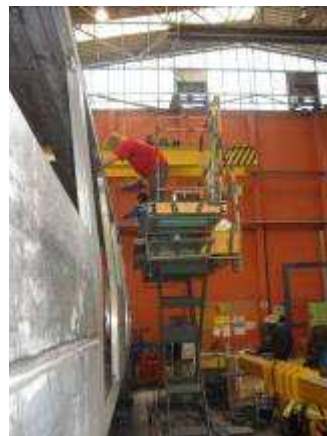
**Azpikontratatako langilea erortzeko arriskuarekin lanean.**

**Trabajadoras de la subcontrata de la limpieza trabajando con riesgo de caída a distinto nivel.**

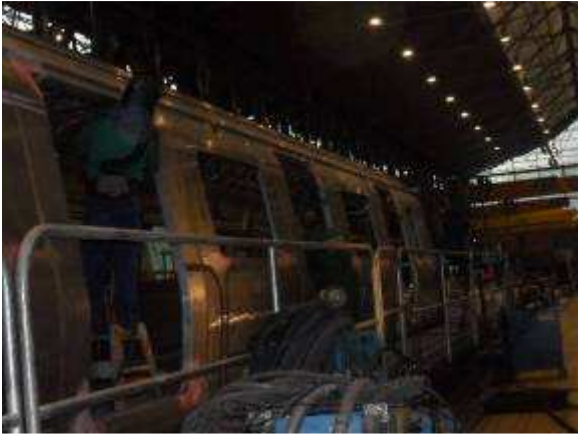
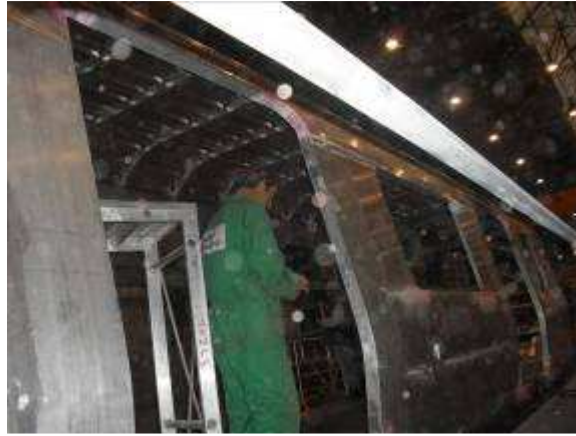
**Faustino Hermanos azpikontratako langilea betaurrekorik gabe lanean. Bere ondoan beste langile bat esmerilatzen ari da.**

**Trabajador de la subcontrata de Faustino Hermanos sin protección ocular junto a un trabajador esmerilando.**

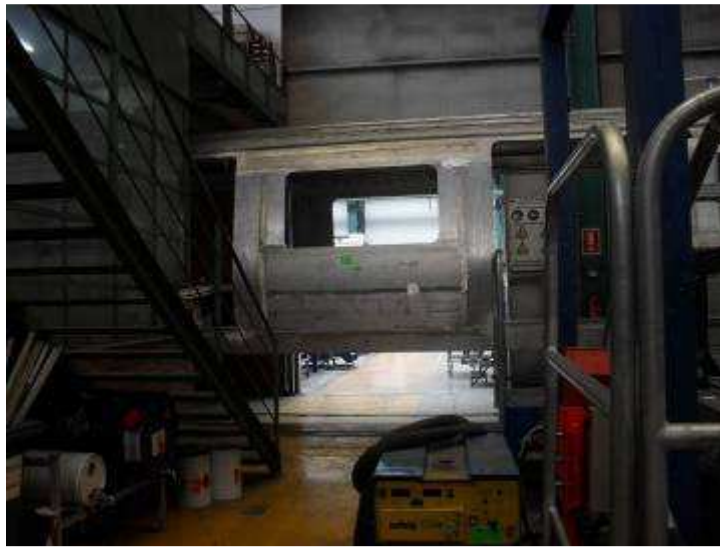
**Arratsaldeko erreleboko langileen sarrera irteerak oztopatzen dituen kotxea. Coche obstaculizando el paso de los trabajadores a la hora de salida y entrada del relevo de tarde.**

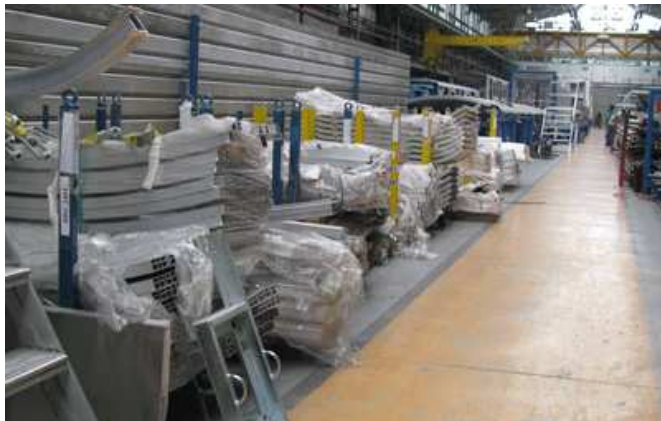
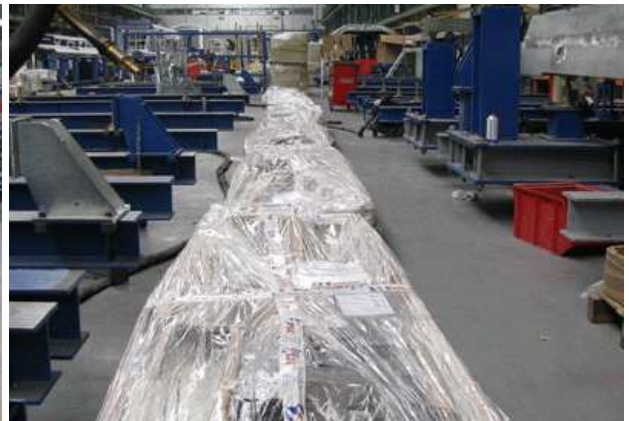
**Gehiegizko materiale pilaketa nabe gehienetan. Almacenamiento masivo de material por todas las naves**

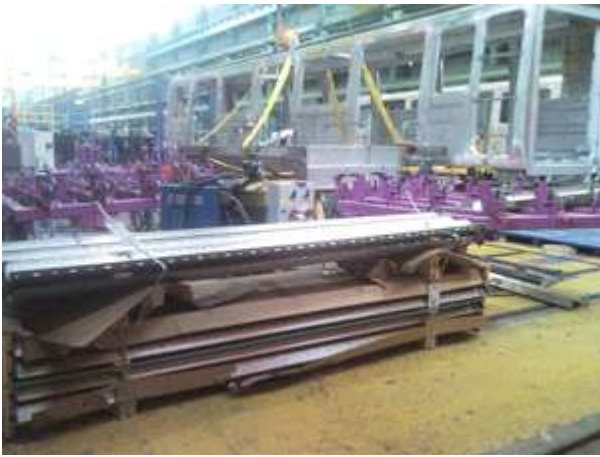
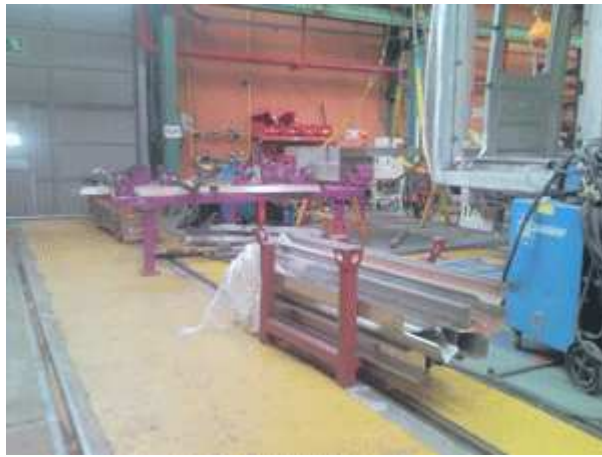
Lanean aritzeko leku falta dago eta tailerrean biltegitratzen den materiale asko balondestoko kantxan utzi daiteke (erdi hutsik daude eta.)Puesto de trabajo con poco espacio para trabajar añadiendo el almacenaje de material el material se almacenan excesivamente, teniendo un lugar de almacenaje (campa de baloncesto) que esta vacía.
